## Lista de Cotejo para Evaluación de Cierre, Consolidación y/o Reorganización de Escuelas

Nombre y Código de la Escuela: 51631- Felipe Colón Díaz

## OCULAR INSPECTION CHECKLIST

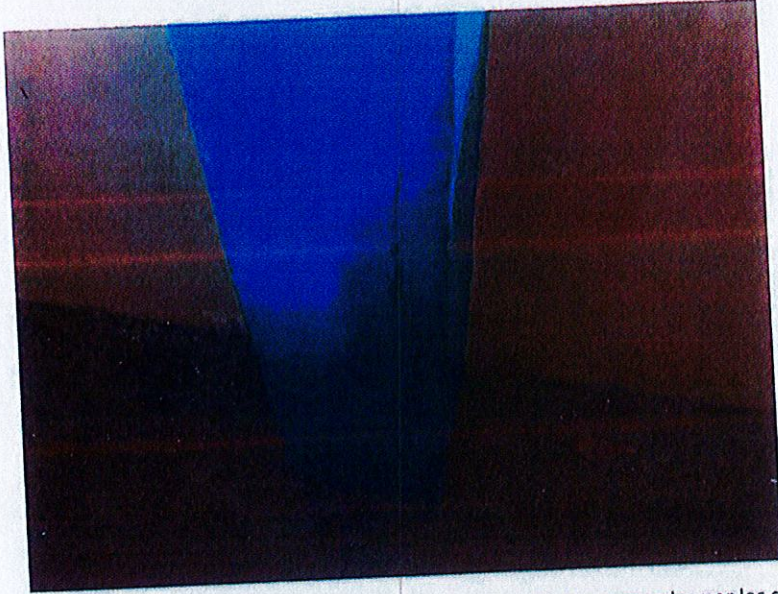
Foto 1: El Edificio #1 tiene columnas con grietas que pudieron ser a causa o agravadas por los sismos recientes

Comentarios: 1. El Edificio #1 tiene columnas con grietas que pudieron ser a causa o agravadas por los sismos recientes por lo que se recomienda cerrar el edificio hasta realizar una evaluación estructural de las columnas afectadas (VER FOTO 1 Y 2).

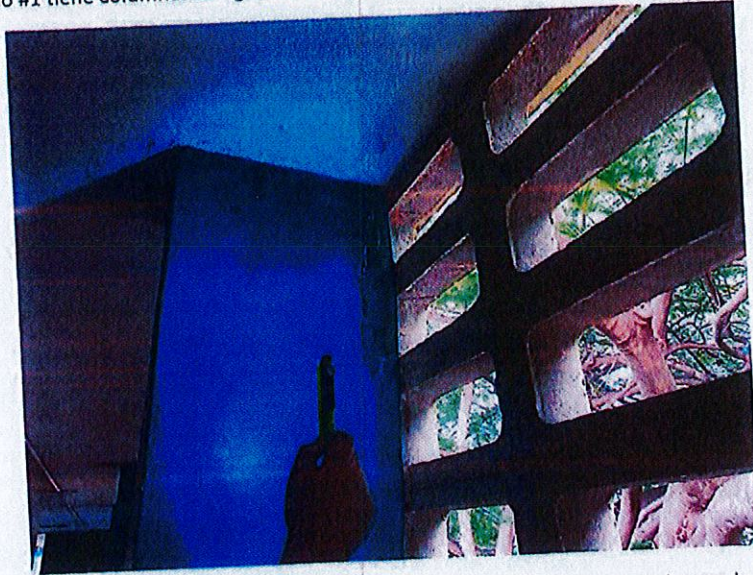
Foto 2: : El Edificio #1 tiene columnas con grietas que pudieron ser a causa o agravadas por los sismos recientes

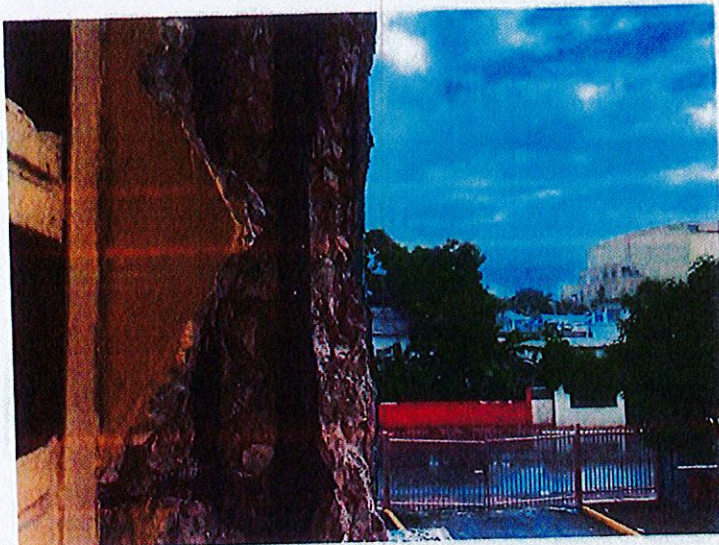
Foto 3: El Edificio #1 tiene columnas con el recubrimiento de hormigón desprendido y se observa el acero de refuerzo corrido.

2. El Edificio #1 tiene columnas con el recubrimiento de hormigón desprendido y se observa el acero de refuerzo corroído. (VER FOTO 3 y 4). 3. El Edificio #3 tiene grietas y desprendimientos de hormigón donde se puede observar el acero de refuerzo corroído de la loza de techo a través de todo el pasillo, por lo que se recomienda se cierre el edificio (VER FOTO 5, 6 y 7).

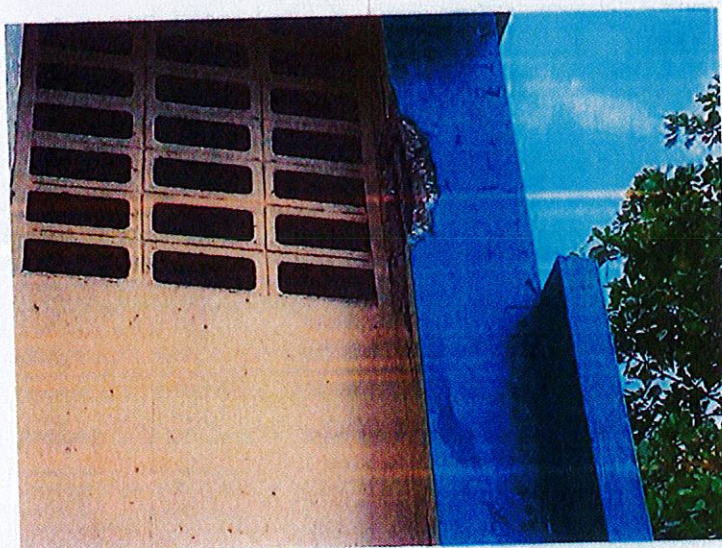
Foto 4: El Edificio #1 tiene columnas con el recubrimiento de hormigón desprendido y se observa el acero de refuerzo corrido.

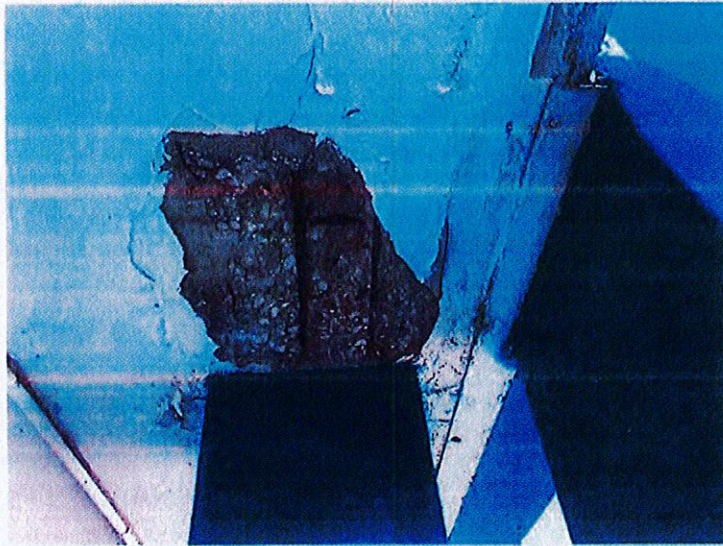
Foto 5: El Edificio #3 tiene grietas y desprendimientos de hormigón donde se puede observar el acero de refuerzo corrido de la loza de techo a través de todo el pasillo.

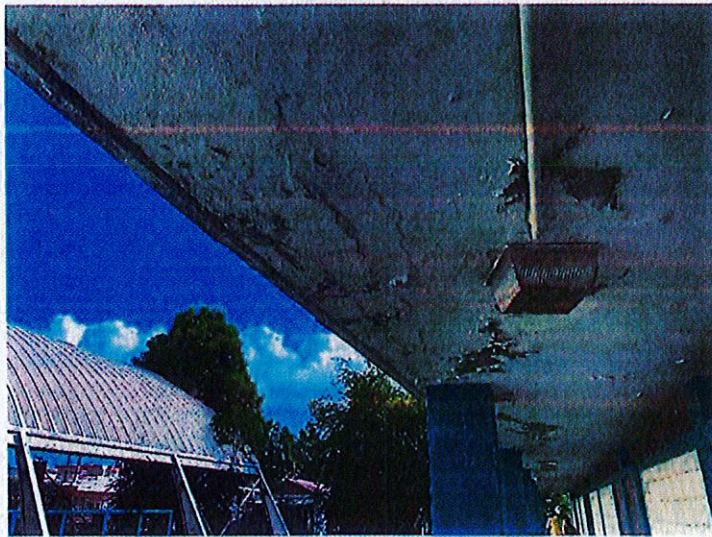
Foto 6: El Edificio #3 tiene grietas y desprendimientos de hormigón donde se puede observar el acero de refuerzo corrido de la loza de techo a través de todo el pasillo.

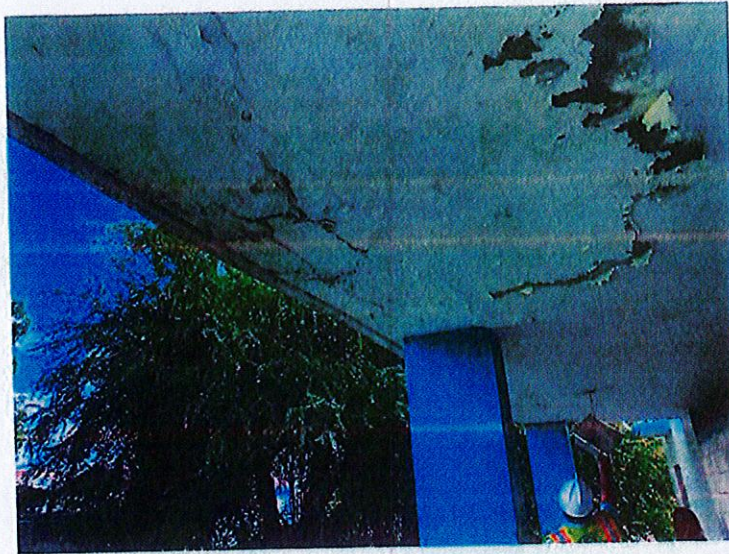
Foto 7: El Edificio #3 tiene grietas y desprendimientos de hormigón donde se puede observar el acero de refuerzo corrido de la loza de techo a través de todo el pasillo.

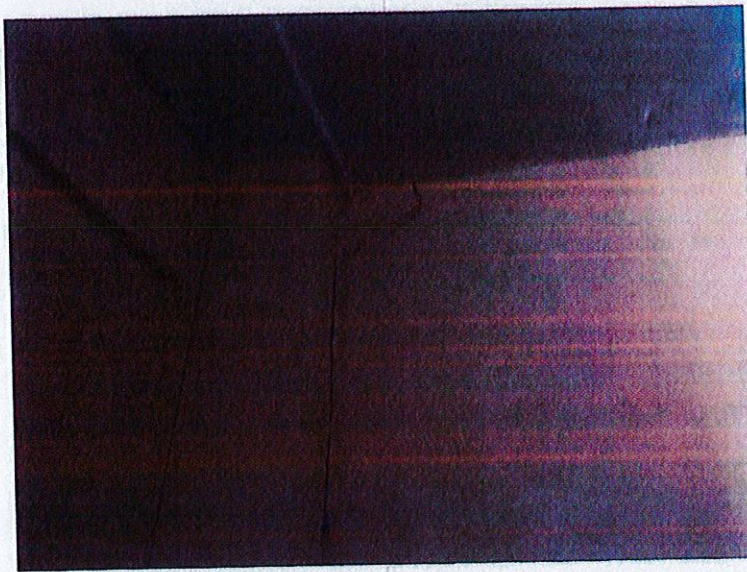
Foto 8: Paredes no estructurales con grietas en el salón de agricultura del edificio # 4

4. Paredes no estructurales con grietas en el salón de agricultura del edificio # 4. Se recomienda cerrar estos salones hasta que se corrija este daño (Fotos 8). 5. Se recomienda el cierre total de la escuela. Nuestra inspección se realizó en la parte de la escuela perteneciente a OMEP. Hay otros tres edificios en la escuela que pertenecen a AEP y fueron inspeccionados por personal contratados por ellos.
